DISEÑO DE LA CONSTRUCCIÓN DE TIANGUE EN LAS INSTALACIONES FRONTERIZAS EN PEÑA BLANCA

El objeto del documento es presentar el informe final del Estudio Geotécnico de Cimentación y de Diseño de espesores de pavimento del Proyecto “Diseño de la construcción de Tiangue en las Instalaciones Fronterizas en Peña Blanca”, municipio de Tola, departamento de Rivas, Sur de Nicaragua. **(Ver en el anexo No.1: “Mapa de Ubicación del Proyecto”).**

De acuerdo a la solicitud del Ministerio de Hacienda y Crédito Público, se presenta a continuación el Informe Final del Estudio Geotécnico de Cimentación, del Proyecto: TIANGUE PEÑAS BLANCAS, ubicado en el Puesto fronterizo Peñas Blancas, municipio de Tola, departamento de Rivas, Sur de Nicaragua. (Ver en el anexo No.1: “Mapa de Ubicación del Proyecto”).

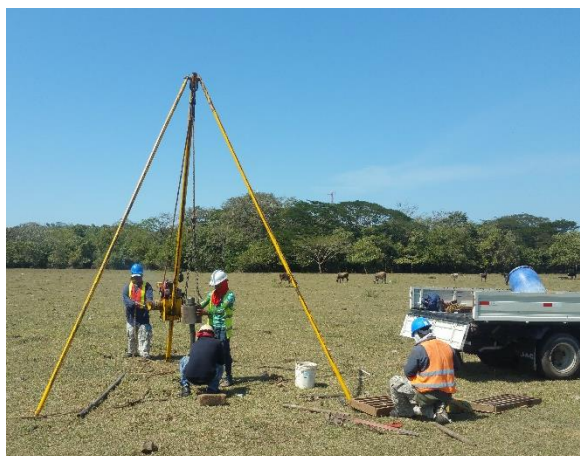
Foto No.1: Realización de Sondeo S.P.T No.1

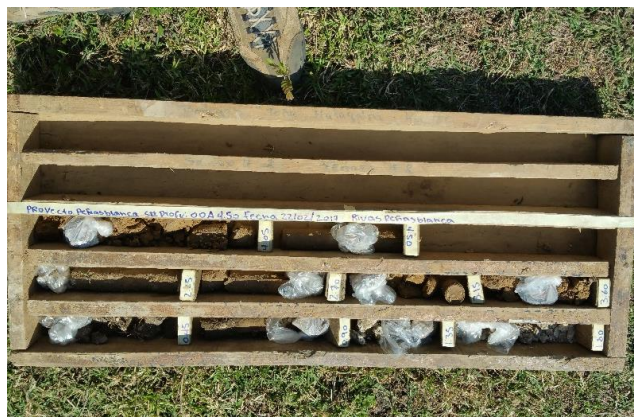
Foto No.2: Caja de Muestras Sondeo No.1

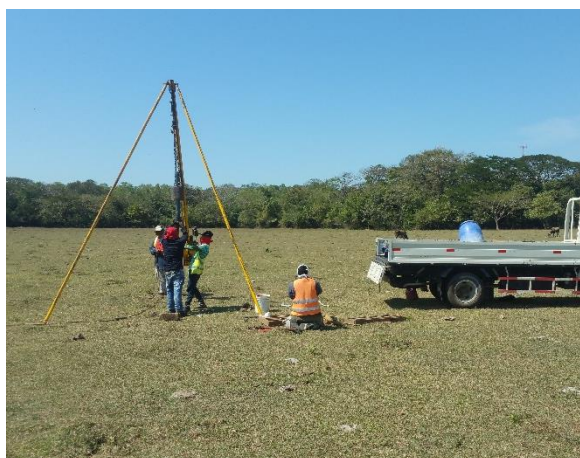
Foto No.3: Realización de Sondeo S.P.T No.2

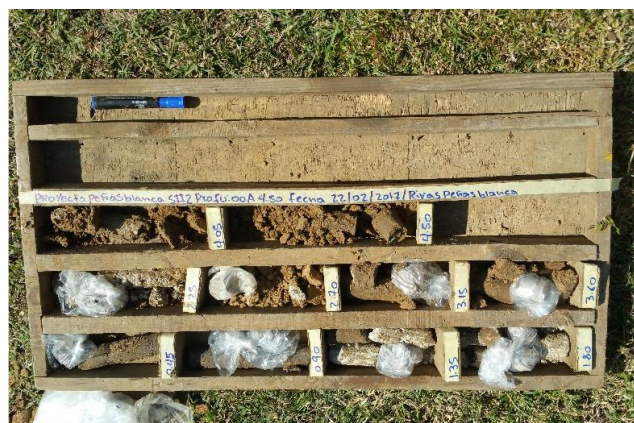
Foto No.4: Caja de Muestras Sondeo No.2

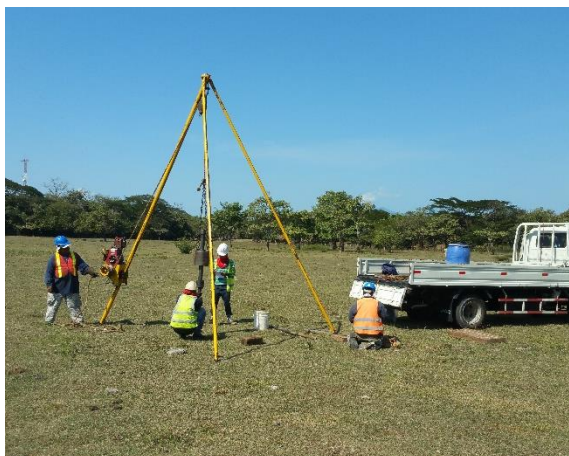
Foto No.5: Realización de Sondeo S.P.T No.3

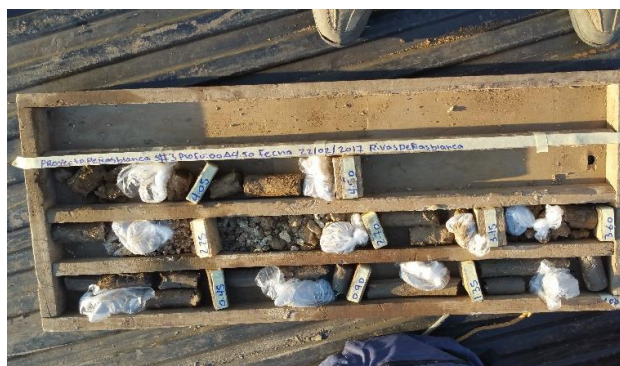
Foto No.6: Caja de Muestras Sondeo No.3

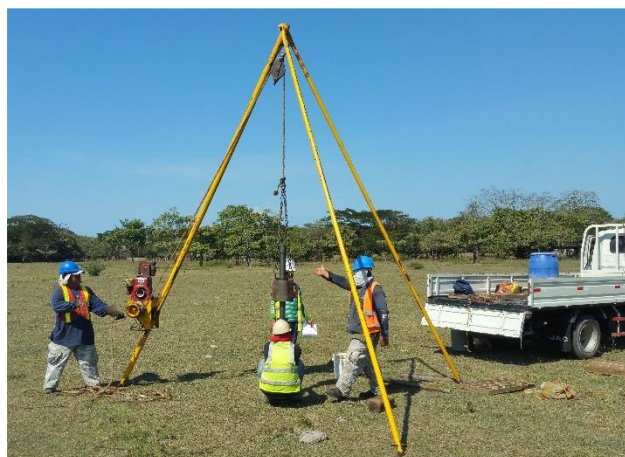
Foto No.7: Realización de Sondeo S.P.T No.4

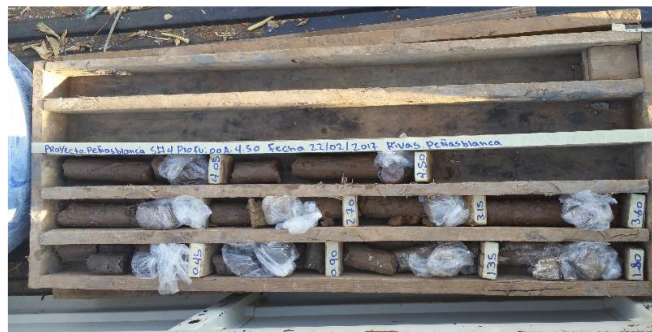
Foto No.8: Caja de Muestras Sondeo No.4

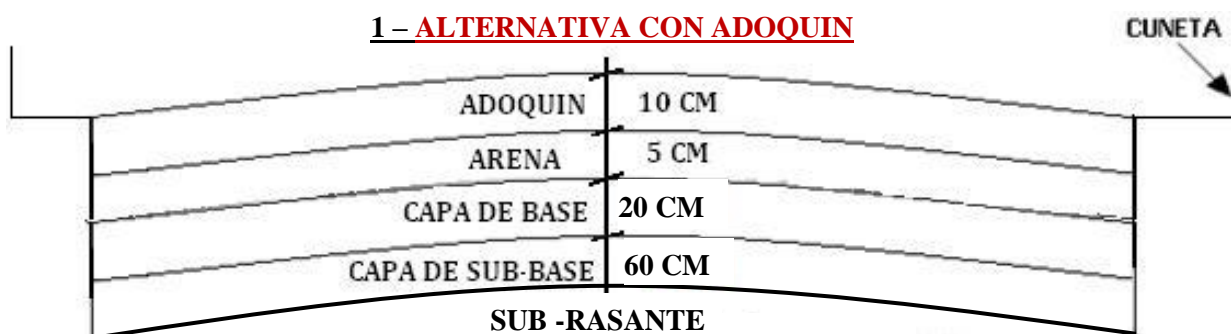
1 – ALTERNATIVA CON ADOQUIN

CAPA	MATERIAL	ESPECIFICACION
ADOQUIN	CONCRETO	F'C = 3,500 PSI
LECHO DE ARENA	ARENA GRADUADA	(VER ESPECIFICACIONES EN INFORME)
CARPETA ASFALTICA	CONCRETO ASFALTICO	DISEÑO DE MEZCLA
LOSA DE CONCRETO	CONCRETO HIDRAÚLICO	MR = 36 KG/CM ²
BASE	PIEDRA TRITURADA O PRESTAMO SELECCIONADO-CEMENTO	100 % PROCTOR MODIFICADO
SUB – BASE O TERRACERIA MEJORADA	BANCO DE PRESTAMO SELECCIONADO	95 % PROCTOR MODIFICADO

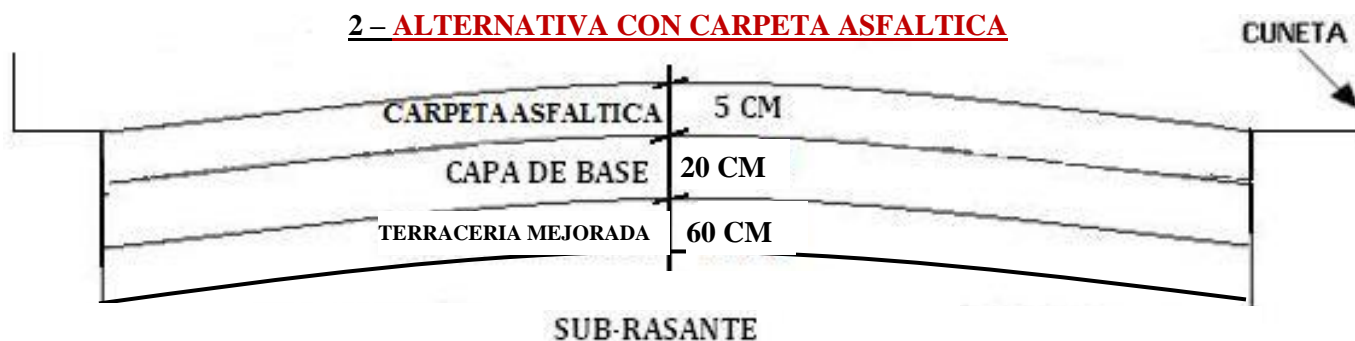
2 – ALTERNATIVA CON CARPETA ASFALTICA

Como existe una sub-excavación del suelo orgánico a rellenar con material de préstamo de 0.30 m de espesor, en caso la sección sea en terraplén, este material tendrá sobre el nivel del terreno natural una altura o espesor de 0.30 m.

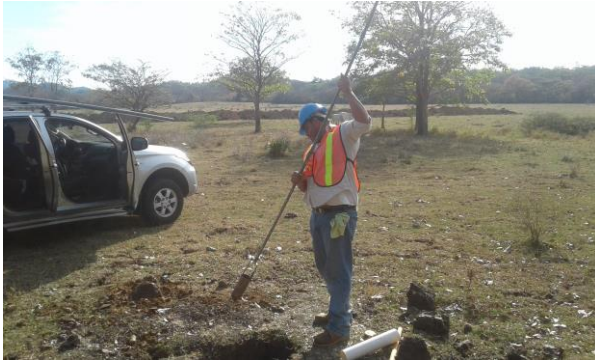
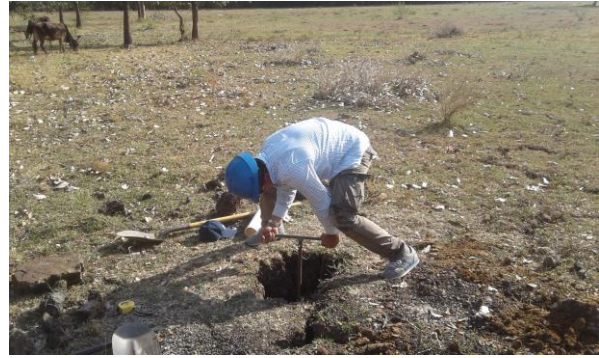
Sondeo manual con barreno para prueba de infiltración.

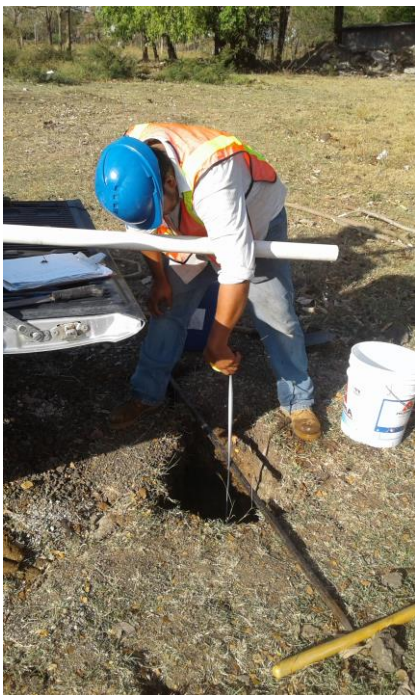
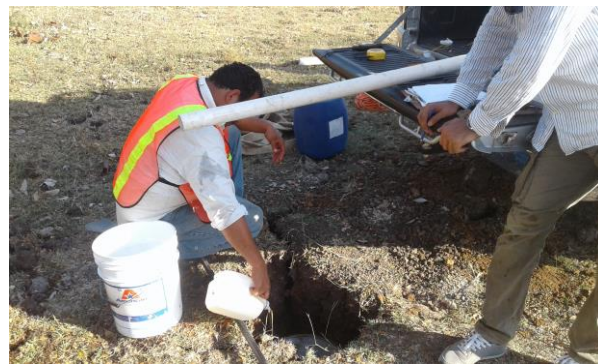
Medición de descenso de la columna de agua posterior a la saturación del medio.

Suministro constante de agua por lapsos controlados de tiempo.
